NÁTTÚRUSVÆÐI Í GARÐABÆ

– Starfsárið 2017

Apríl 2018
Linda Björk Jóhannsdóttir
verkefnastjóri í garðyrkjudeild

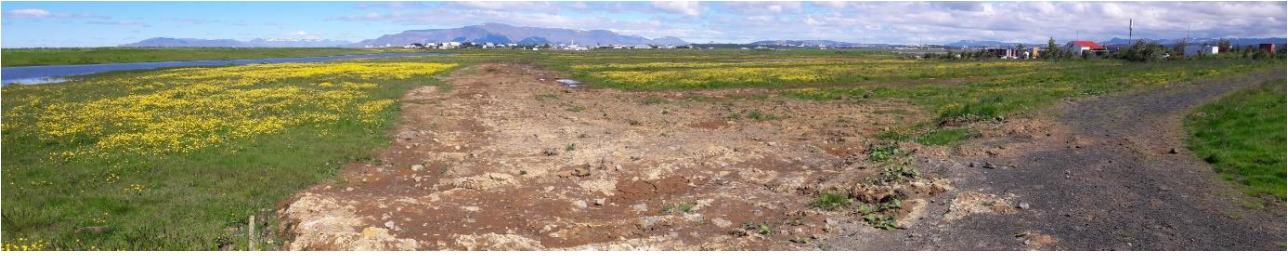
Horft til norðurs, staðargróður við skurð næst Kasthúsatjörn. Mynd tekin í júní 2017.

Eftirfylgni fólst í því að fá staðargróður upp á skurðstæðunum. Var það gert með slætti síðsumars á votlendisspildunum milli fyrrverandi skurða á svæðinu og heyinu dreift á fyllta skurðina.

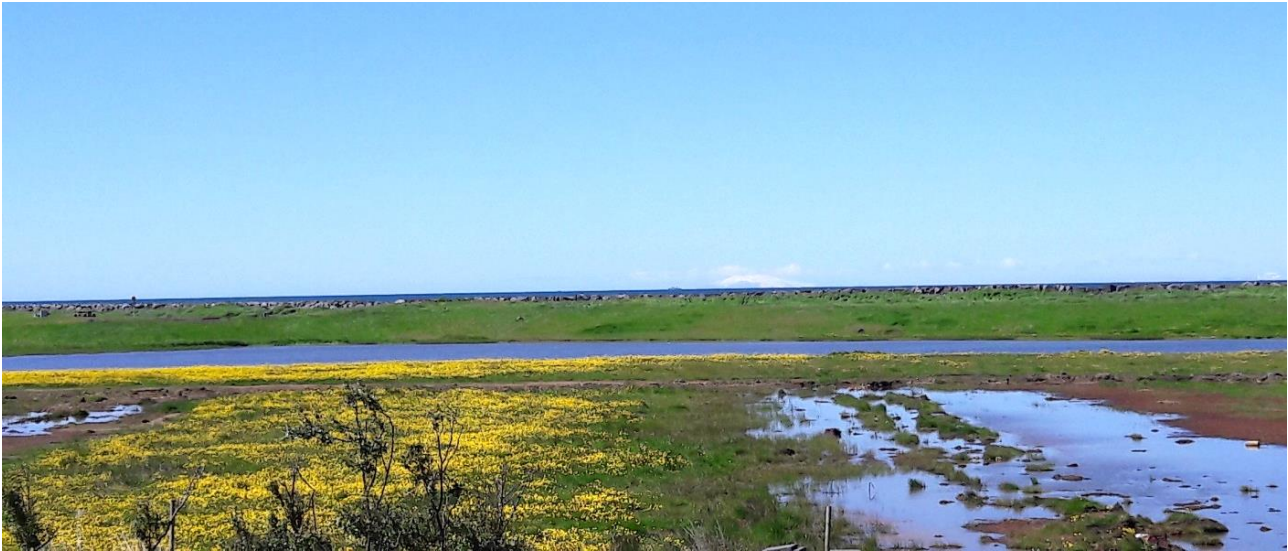
Horft til vesturs yfir Kasthúsatjörn, staðargróður á milli uppfylltra skurða. Mynd tekin í júní 2017.

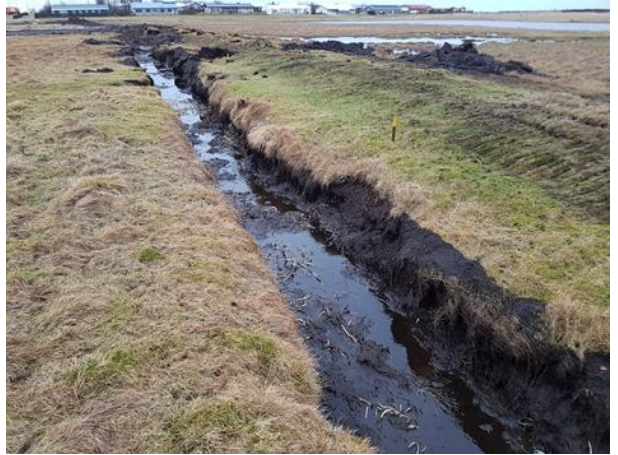
Vatnstæming skurðanna varð til þess að ekki þurfti að leggja malarslóða eftir skurðbökkunum sem hefði verið illmögulegt að hreinsa upp að fullu.

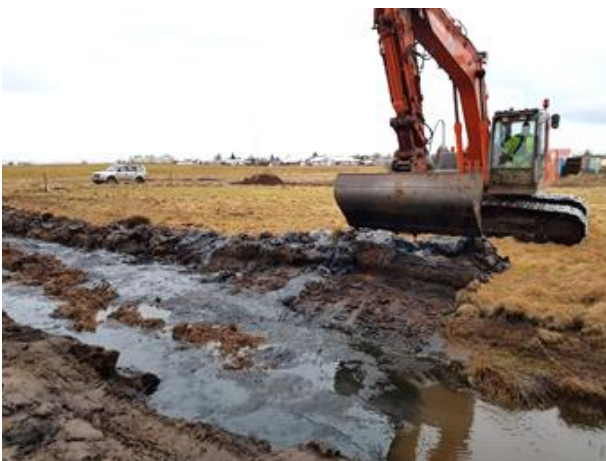
Skurðbörmum var flett upp beggja vegna áður en fyllt var í þá.

Skurðirnir á svæðinu voru fylltir af mold án grjóts, sem sótt var á moldar- og efnislager Garðabæjar við gamla Álftanesveg, um 1.500 m³. Öflug beltagrafa fletti upp gróðurtorfum á skurðbökkum, tók við efninu og sá um að fylla í skurðina sem voru samtals 675 lengdarmetrar. Að lokum var gróðurtorfum komið fyrir ofan á skurðfyllingum til að svæðið myndi gróa sem fyrst upp. Til að þurrka svæðið meðan á framkvæmdinni stóð var notuð vatnsdæla sem dældi skurðvatni fram fyrir skilrúm sem stungið var þvert á skurðina, það var svo fjarlægð að framkvæmd lokinni.

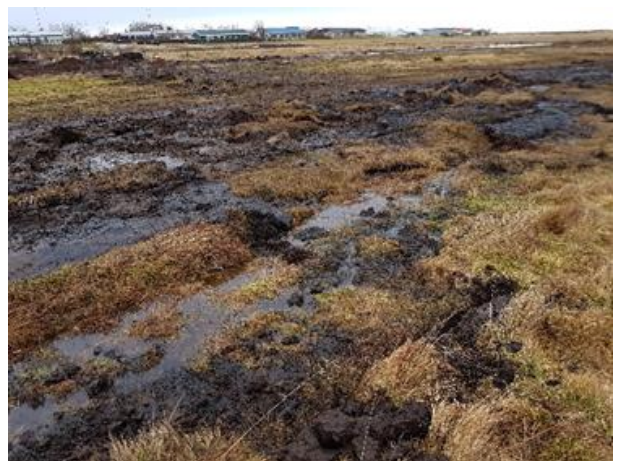
Eftir fyllingu skurða voru gróðurtorfurnar, sem komu upp, lagðar ofan á skurðinn. Þær gróa svo saman með tímanum.

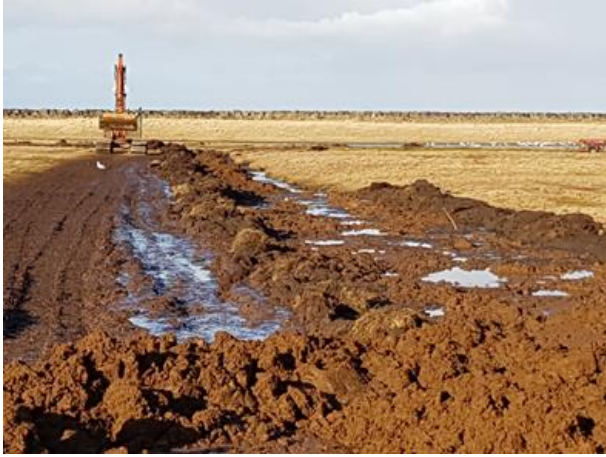
Beltavél keyrir meðfram skurði og fyllir upp í hann. Þennan dag sem myndin var tekin bar á komu farfugla sem fylgdu vélinni í leit að æti.

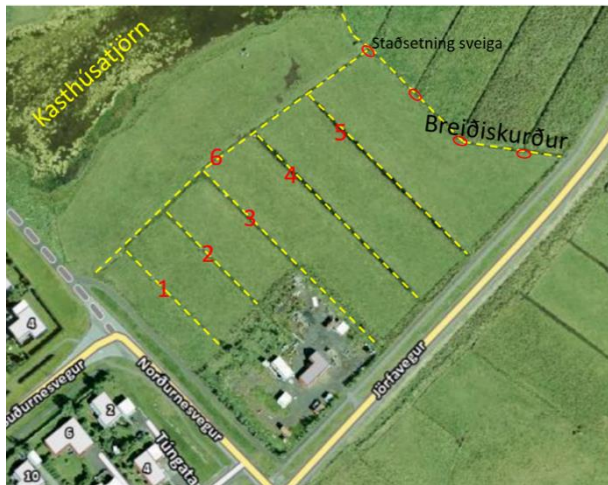
Staðsetning skurða. Já.is

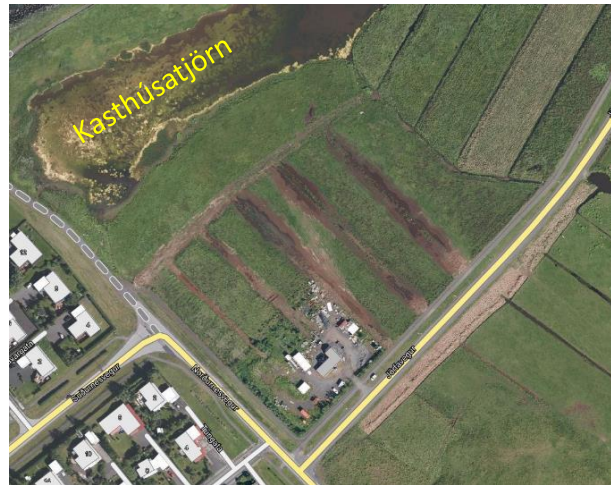
Loftmynd tekin 2017. Búið að fylla skurðina. map.is

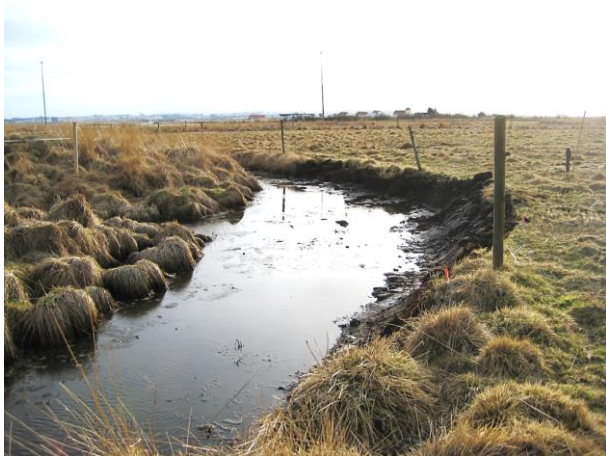
Landmótun skurðabakka með sveigum á Breiðaskurði.

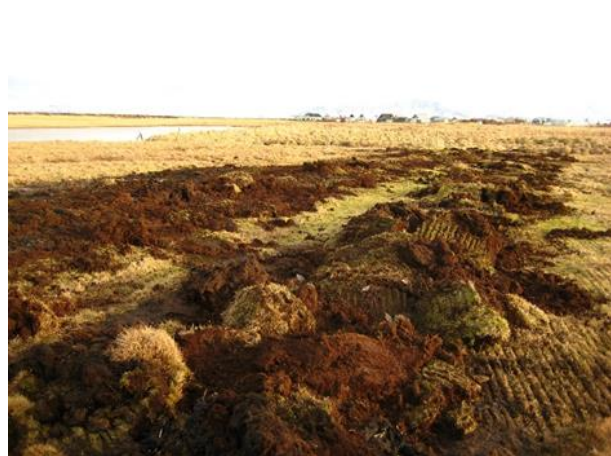
Gróðurtorfur sem komu upp úr sveigum voru nýttar ofan á fyllingu næsta skurðar.

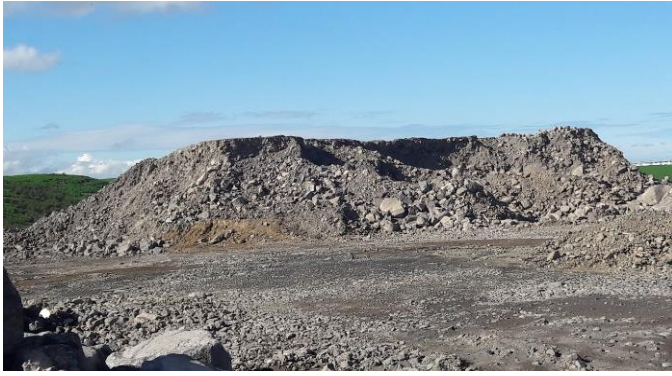
Uppfyllingarefni á framkvæmdarsvæði Urriðaholts ehf. sem notað var til að hækka botnsstöðu Oddsmýrarlækjar.

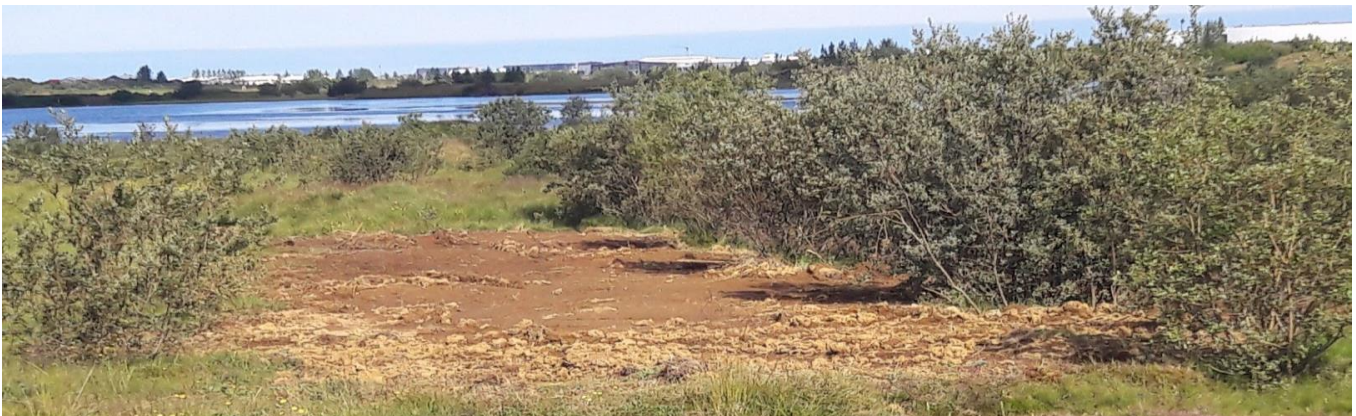
Búið að fylla í skurði nr. 5 með uppgrافتarefni sem var á skurðbakka.

Að lokum var yfirborðsefni með gróðurleyfum komið yfir á skurðstæðið. Í skurði nr. 5 var gömlum uppmokstri á bakka ýtt ofan í skurðinn, niður til móts við lækinn.

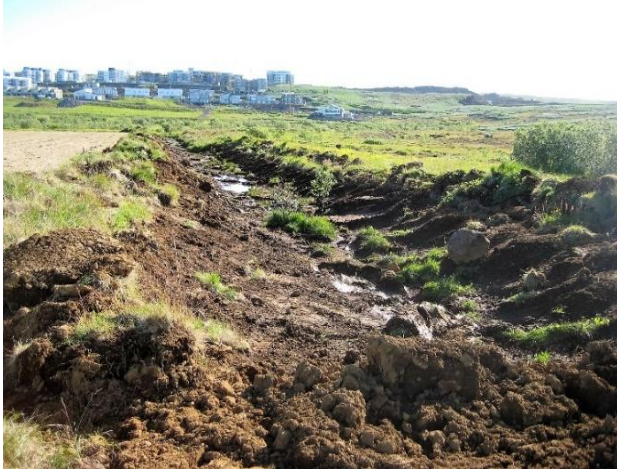
Skurður nr. 4 tilbúinn fyrir uppfyllingarefni, eftir að grafa var búin að fletta gróðurtorfum frá skurðbökkum.

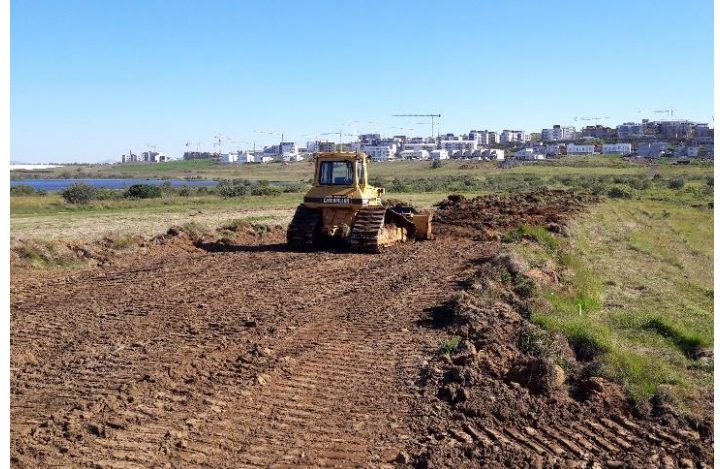
Búið að fylla skurð nr. 4 og gróðurtorfum komið fyrir á yfirborði.

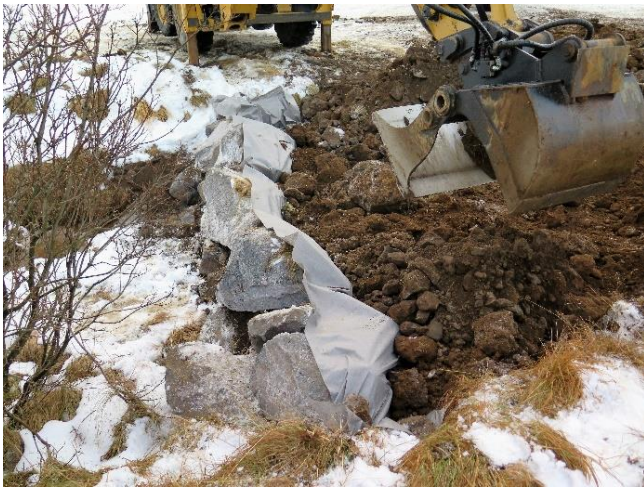
Grjótstífla klædd með jarðvegsdúk.

Stífla við endann á fyllingu lækjarins var klædd jarðvegsdúk og grjóti til þess að útbúa stöðugt yfirfall fyrir rennsli úr læknum.

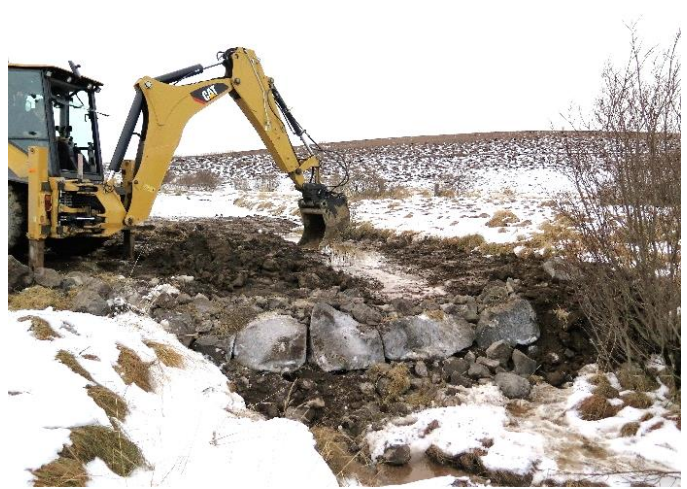
Uppfyllingarefni þjappað ofan við grjótstíflu.

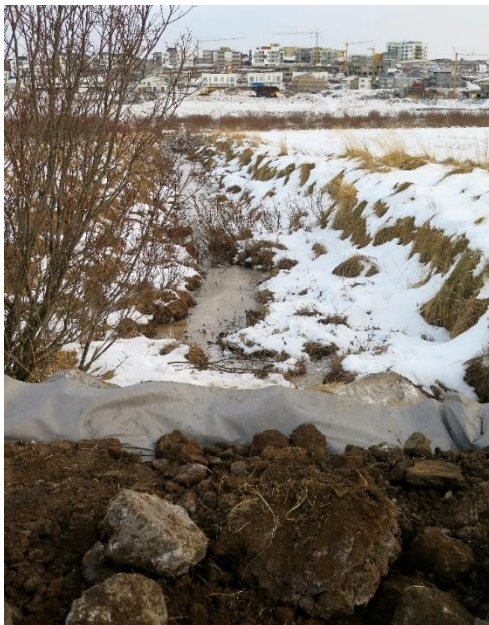
Horft yfir grjótstíflu.

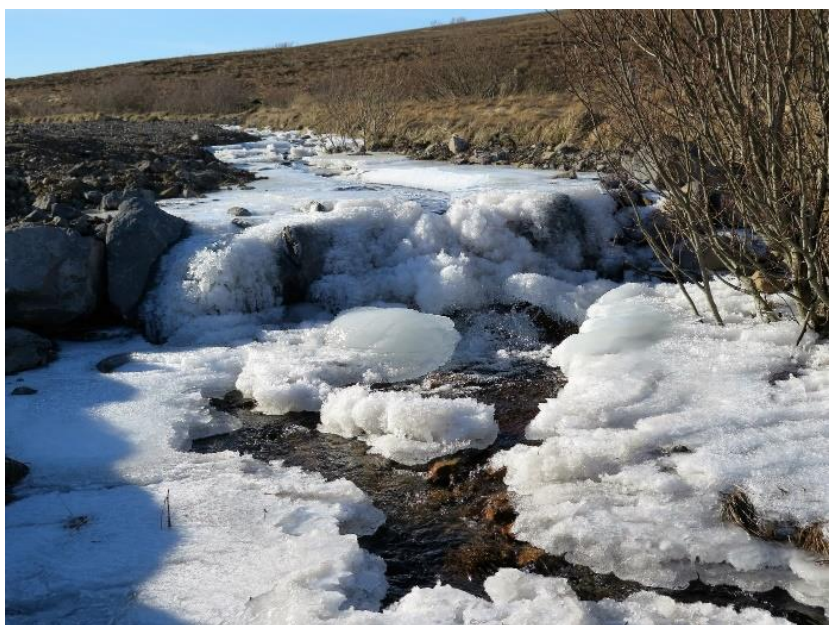
Grjótstífla í klakaböndum.

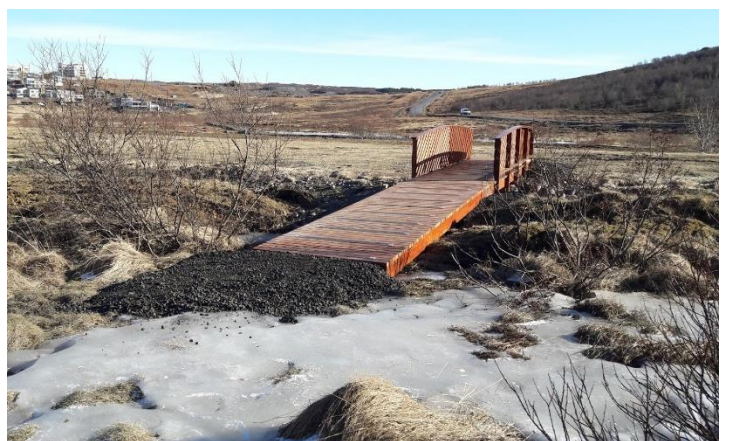
Göngubrú og rampur.

Göngubrú og rampur voru sett yfir lækjarfarveg Oddsmýrarlækjar sem hluta af gönguleið umhverfis Urriðavholtsvatn. Það var gert til að auðvelda fólki aðgengi um svæði sem var áður sundurgrafið djúpum skurðum, sem fólk komst ekki yfir og voru hættulegir íbúum og þá aðallega börnum nærliggjandi byggðar sem rís í Urriðaholti.

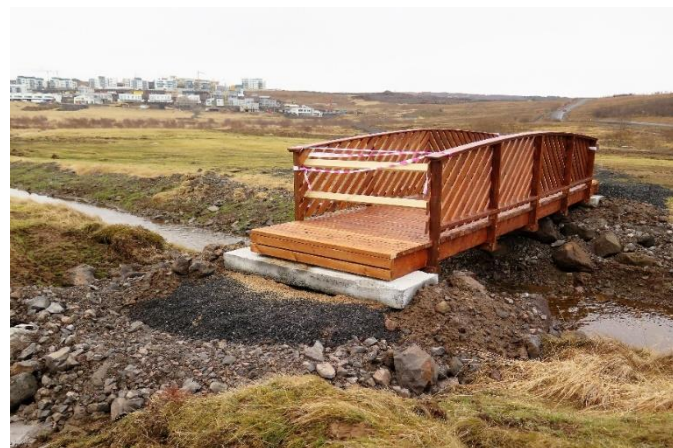
Hæðarmismunur hjá göngubrú og yfirborði votlendis.

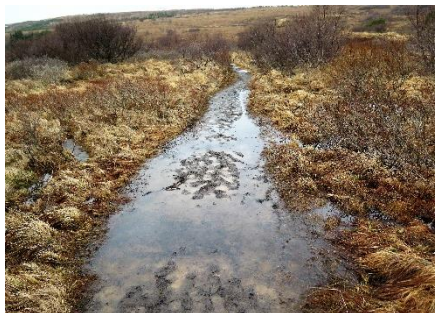
Stígur mettaður af vatni.

Mikilvægt er að fara í endurbætur á malarbornum stíg sem liggur umhverfis Vífilsstaðavatn, en sá stígur er orðinn illa farin eftir vetrarfrost undanfarin ár. Jarðvegur umhverfis vatnið varð mjög blautur eftir veturinn og rorum sem komið var fyrir víðsvegar á stígnum til að hleypa vatni í gegnum stíginn önnuðu ekki vatnsmagninu eftir að frostið fór úr jörðu. Sum rörin stífluðust þannig að mól rann úr stígnum og á sumum stöðum fóru heilu kaflarnir úr stígnum. Stígurinn í kringum Vífilsstaðavatn er undir miklu álagi allan ársins hring þar sem margir nýta sér að ganga hringinn í kringum vatnið. Þar sem Ásta hefur sinnt reglulegri landvörslu allan ársins hring var hægt að bregðast fljótt við og gera bráðabirgða lagfæringu á stígnum, losa stífluð rör og grafa þau aftur niður eftir frostlyftingar. Leggja þarf áherslu á að vernda svæðin fyrir ágangi og halda þeim hreinum svo gestir fái notið þeirra.

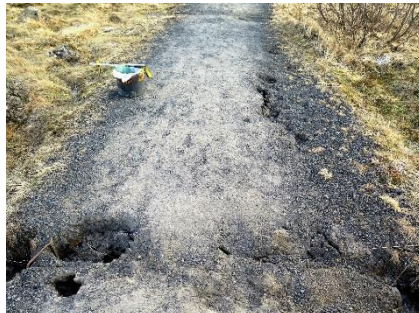
Holur eftir steina sem komu upp vegna frostlyftingar og vatns.

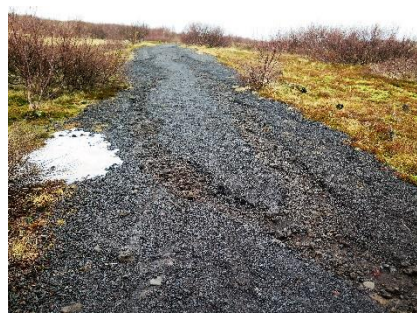
Vatnsrásir í stíg.

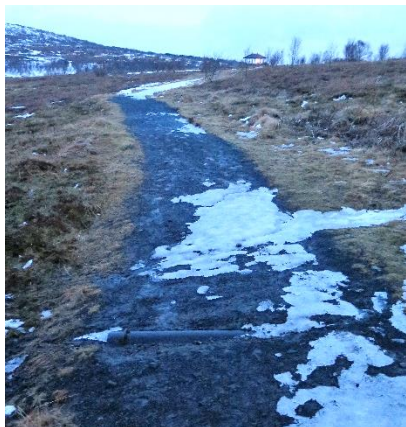
Rör að lyftast vegna frostlyftinga.

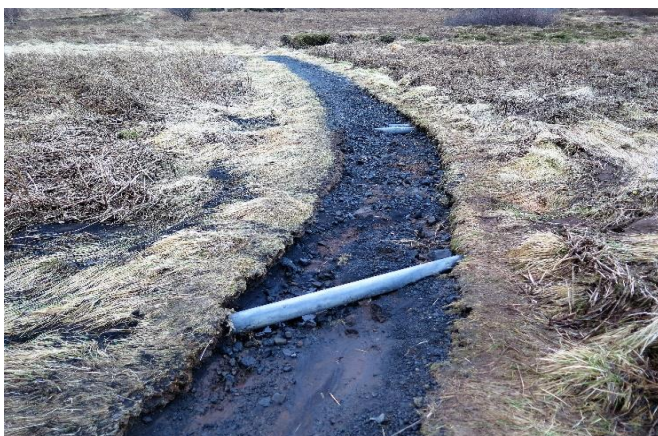
Stór kafli úr stígnum skolaðist í burtu, rör stífluð.

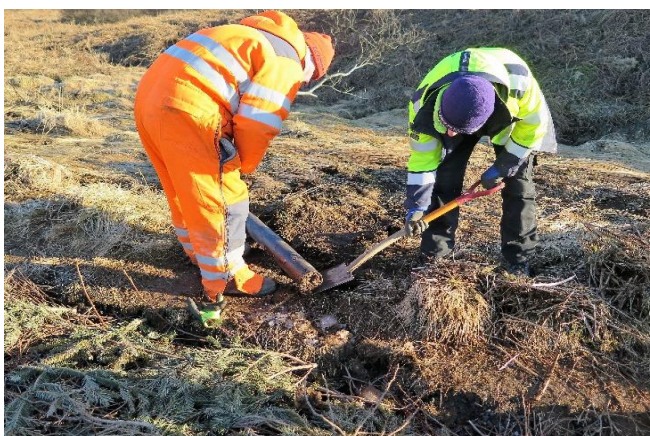
Starfsmenn garðyrkjudeildar hreinsa stífluð rör.
