BATTERÍÐ | ARKITEKTAR

# Vífilsstaðir

## Húsakönnun

Garðabær 2020

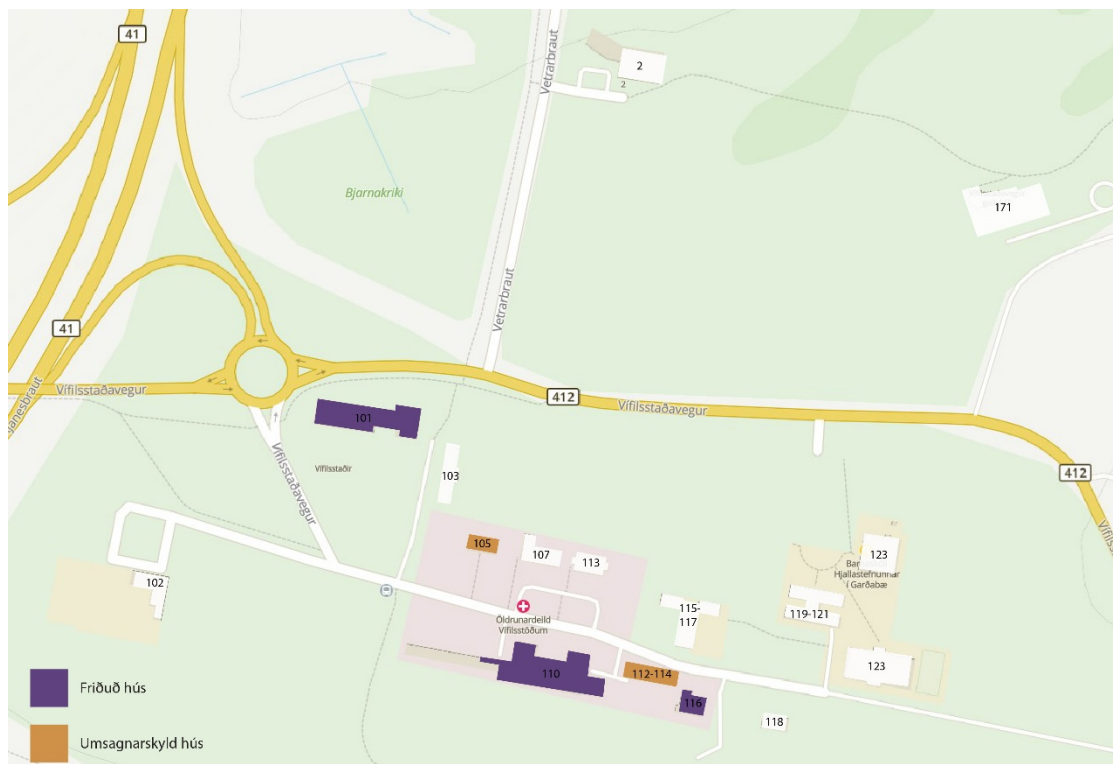
Mynd 4: Verndarflokkar húsa og mannvirkja samkvæmt lögum um menningarminjar.

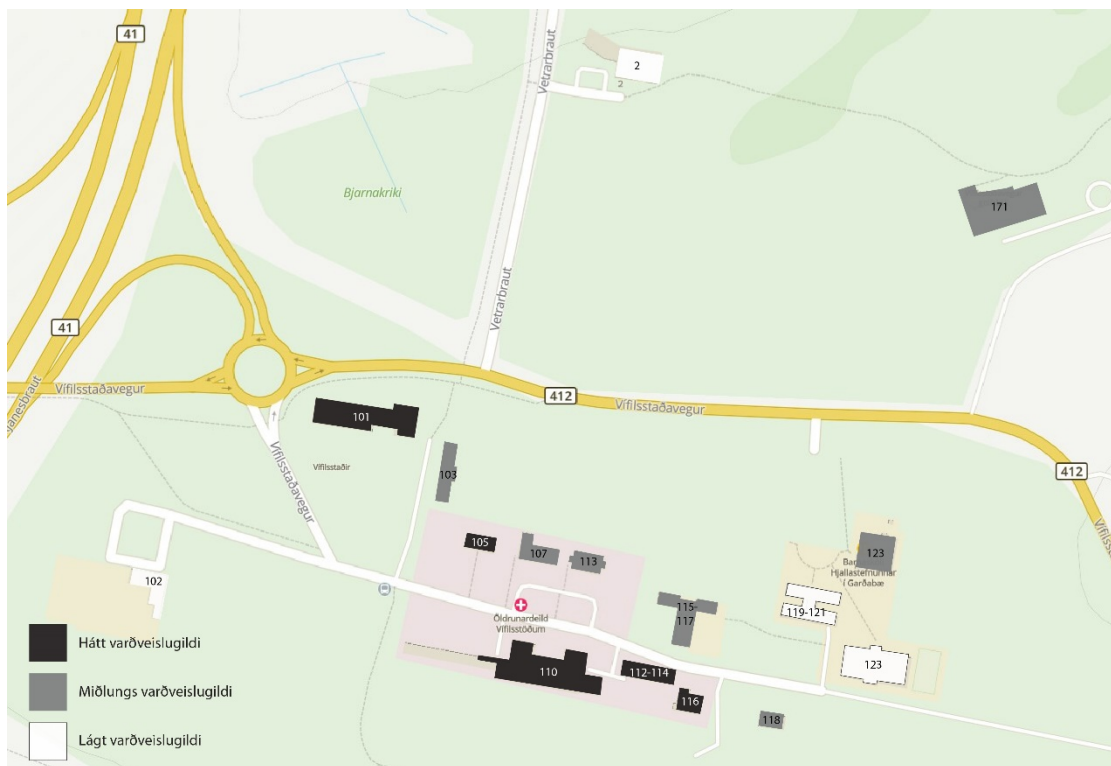
Mynd 6: Varðveislumat húsa og mannvirkja.

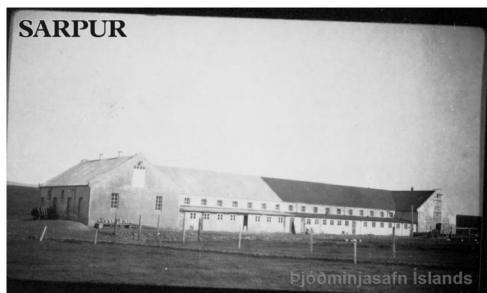
Mynd af sarpur.is

Gerð húss:	Upphafleg	Núverandi	Helstu breytingar:	Hönnuðir breytinga:
Byggingarefni:	Steinsteyp	Steinsteyp	1924 Fjósið var stækkað til austurs og þar gerð hlaða.	Guðjón Samúelsson, arkitekt
Útveggir:	Múrsléttað			
Þakgerð:	Mænisþak			
Þakklæðning:	Bárujárn			
Undirstaða:				
Útlit:	Tvilyft

Rögnvaldur Ólafsson, fyrsti Íslendingurinn sem nam byggingarlist og starfaði á Íslandi teiknaði Vífilsstaði ásamt viðbótarbyggingum og þar á meðal fjósið árið 1916, sem þótti glæsileg bygging. Þá var hann orðinn fjárskjúkur af berklum og var þetta hans síðasta verk. Fjósið var byggt fyrir búrekstur í tengslum við berklahælið því mikilvægt þótti að nóg væri af mjólk fyrir sjúklingana. Fjósið var byggt í áföngum og árið 1924 teiknaði Guðjón Samúelsson stækkun til austurs sem var nýtt undir hlöðu.

Listrænt gildi / Bygg.list:	Hátt	Fjósið er lýsandi dæmi um metnaðarfulla landbúnaðarbyggingu frá fyrri hluta 20. aldar.
Menningarsögulegt gildi:	Hátt	Síðasta verk Rögnvaldar Ólafssonar arkitekts og byggt í tengslum við Vífilsstaði og var mikilvægur þáttur í starfseminni spítalans.
Umhverfisgildi:	Miðlungs	Byggingin er mikilvægur partur af umhverfi Vífilsstaðaspítala þar sem það stendur á opnu svæði við innkeyrsluna inn að Vífilsstöðum og fer ekki framhjá neinum sem keyrir þar um.
Upprunalegt gildi:	Hátt	Fjósið var byggt í áföngum og hlöðu bætt við en hefur lítið breyst síðan þá.
Tæknilegt ástand:	Lágt	Fjósið hefur fengið lítið viðhald síðustu ár og virðist tæknilegt ástand vera frekar lélegt.

**Varðveislugildi:** Hátt Mat á varðveislugildi byggir á byggingarlistarlegu- og menningarsögulegu gildi hússins.

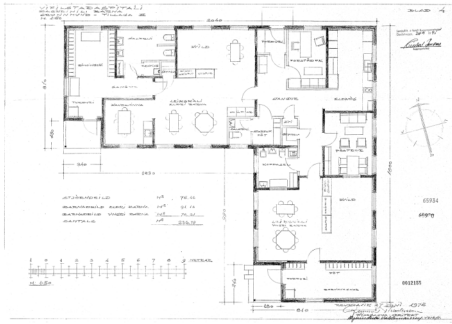
Teikning frá 1975

Gerð húss:	Upphafleg	Núverandi	Helstu breytingar:	Hönnuðir breytinga:
Byggingarefni:	Steinsteypt	Steinsteypt		
Útveggir:	Steniklæðning			
Þakgerð:	Valmaþak			
Þakklæðning:	Bárujárn			
Undirstaða:				
Útlit:	Einlyft

Húsið var byggt árið 1978 og flutti leikskólinn Sunnuhvoll inn í húsnæðið sama ár og hefur verið þar síðan. Fyrst var leikskólinn fyrir starfsmenn ríkisspítala en Garðabær tók yfir reksturinn árið 1997.

Listrænt gildi / Bygg.list:	Lágt	Byggingartækni og efnisval eru hefðbundin. Lítið listrænt/byggingarlistarlegt gildi.
Menningarsögulegt gildi:	Lágt	Ekki er vitað til þess að húsið hafi mikið menningarsögulegt gildi.
Umhverfisgildi:	Lágt	Byggingin stendur ein og sér á opnu svæði vestan við Vífilsstaði og nær ekki að vera partur af þeirri staðarmynd sem þar er.
Upprunalegt gildi:	Miðlungs	Húsinu hefur lítið verið breytt.
Tæknilegt ástand:	Miðlungs	Ástand byggingarinnar lítur út fyrir að vera gott.

**Varðveislugildi:** Lágt Mat á varðveislugildi byggir helst á menningarsögulegu- og umhverfisgildi hússins.

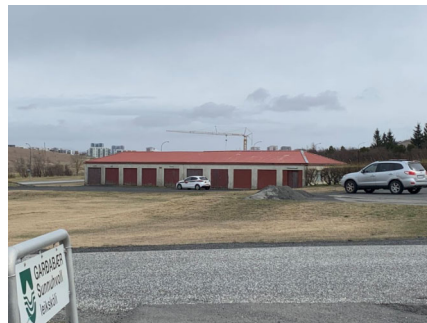
Mynd tekin 2020

Gerð húss:	Upphafleg	Núverandi	Helstu breytingar:	Hönnuðir breytinga:
Byggingarefni:	Steinsteypt	Steinsteypt		
Útveggir:	Hraunað			
Þakgerð:	Valmaþak			
Þakklæðning:	Bárujárn			
Undirstaða:				
Útlit:	Einlyft; Hornsneitt

Listrænt gildi / Bygg.list:	Lágt	Byggingartækni og efnisval eru hefðbundin. Lítið listrænt/byggingarlistarlegt gildi.
Menningarsögulegt gildi:	Miðlungs	Húsið er mikilvægur hluti af sögu Vífilsstaðaspítala.
Umhverfisgildi:	Miðlungs	Byggingin er hluti af heildinni umhverfis Vífilsstaðaspítala.
Upprunalegt gildi:	Miðlungs	Hefur ekki breyst mikið frá upprunalegri mynd.
Tæknilegt ástand:	Miðlungs	Það lítur út fyrir að ástand byggingarinnar sé sæmilegt.

**Varðveislugildi:** Miðlungs Mat á varðveislugildi byggir helst á menningarsögulegu- og umhverfisgildi hússins.

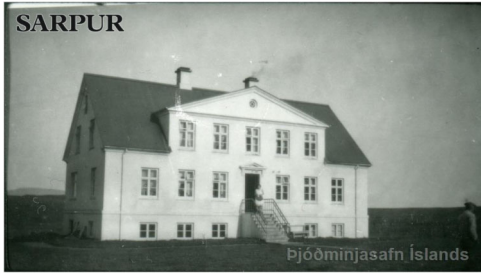
Mynd af sarpur.is

Gerð húss:	Upphafleg	Núverandi	Helstu breytingar:	Hönnuðir breytinga:
Byggingarefni:	Steinsteypt	Steinsteypt		
Útveggir:	Múrsléttað			
Þakgerð:	Mænisþak			
Þakklæðning:	Bárujárn			
Undirstaða:				
Útlit:	Einlyft

Húsið var byggt árið 1925 sem búshús, þ.e. bústaður bústjóra en í dag eru þar íbúðir.

Listrænt gildi / Bygg.list:	Hátt	Fallegt og reisulegt hús sem setur svip sinn á svæðið. Vel verndaður fulltrúi steinsteypuklassíkar á Íslandi.
Menningarsögulegt gildi:	Hátt	Byggt í nánum tengslum við Vífilsstaði og starfsemina þar.
Umhverfisgildi:	Hátt	Húsið varð snemma partur af byggðinni umhverfis Vífilsstaðaspítala og þeirri staðarmynd sem þar er.
Upprunalegt gildi:	Hátt	Talið er að húsið hafi ekki breyst mikið síðan það var byggt.
Tæknilegt ástand:	Miðlungs	Ástand hússins er talið vera ábótavant.

<b>Varðveislugildi:</b>	Hátt	Mat á varðveislugildi byggir helst á byggingarlistar-, menningarsögulegu og umhverfisgildi hússins.
Verndarflokkar:		Umsagnarskyld hús - appelsínugulur litur á korti / Einstök hús, götummynd - rauður litur á korti / Varðveisluverð heild - gulur litur á korti

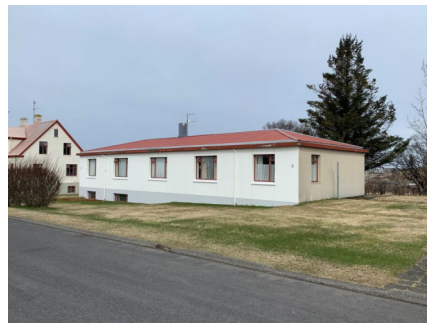
Mynd tekin 2020

Gerð húss:	Upphafleg	Núverandi	Helstu breytingar:	Hönnuðir breytinga:
Byggingarefni:	Steinsteypt	Steinsteypt		
Útveggir:	Steniklæðning			
Þakgerð:	Valmaþak			
Þakklæðning:	Bárujárn			
Undirstaða:				
Útlit:	Einlyft

Listrænt gildi / Bygg.list:	Miðlungs	Byggingartækni og efnisval eru hefðbundin. Miðlungs listrænt gildi.
Menningarsögulegt gildi:	Lágt	Ekki mikið menningarsögulegt gildi en var byggt í tengslum við Vífilsstaðaspítala tæpum 40 árum eftir opnun hans.
Umhverfisgildi:	Miðlungs	Húsið er partur af byggðinni umhverfis Vífilsstaðaspítala og þeirri heildarmynd sem þar er.
Upprunalegt gildi:	Miðlungs	Talið er að húsið hafi ekki breyst mikið síðan það var byggt fyrir utan einhverjar útlits breytingar.
Tæknilegt ástand:	Lágt	Ástand hússins er talið vera ábótavant.

**Varðveislugildi:** Miðlungs Mat á varðveislugildi byggir helst á umhverfis- og listrænu gildi hússins.

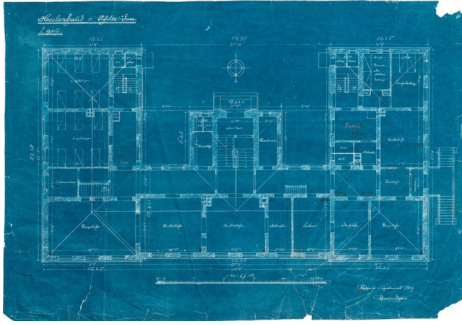
Teikning frá 1909

Gerð húss:	Upphafleg	Núverandi	Helstu breytingar:	Hönnuðir breytinga:
Byggingarefni:	Steinsteyp	Steinsteyp	1967 Lyftuhús	Halldór Sigmundsson
Útveggir:	Múrsléttað			
Þakgerð:	Valmaþak		1972 Vaktherbergi og geymla sett í innskot og nýtt anddyri ásamt skyggni.	Hörður Bjarnason
Þakklæðning:	Bárujárn		2003 Breytingar að utan og innan fyrir hjúkrunarheimili.	THG arkitektar
Undirstaða:				
Útlit:	Þrílyft

Heilsuhælið á Vífilsstöðum var tekið í notkun fyrir berklasjúklinga 5. desember 1910. Hælið markar tímamót í íslenski byggingarsögu þar sem það er fyrsta stórhýsið sem er að öllu leyti steinsteyp og teiknað og unnið af Íslendingum. Byggingin er dæmi um steinsteypuklassík og þegar hún var reist var um eina glæsilegustu byggingu landsins að ræða. Rögnvaldur Ólafsson var arkitekt hússins en hann lést af berklum á hælina 7 árum eftir að það opnaði. Sjúklingum fjölgaði hratt og því þurfti að stækka bygginguna ásamt því að byggðar voru fleiri byggingar á svæðinu, t.d. íbúðarhús og fjós.

Listrænt gildi / Bygg.list:	Hátt	Teiknað af Rögnvaldi Ólafssyni, fyrsta íslenska arkitektnum og fyrsta stórhýsið sem er að öllu leyti steinsteyp og teiknað og unnið af Íslendingum.
Menningarsögulegt gildi:	Hátt	Mikilvægur partur af sjúkrasögu Íslendinga og þá sér í lagi sem berklahæli fyrstu 60 árin.
Umhverfisgildi:	Hátt	Einn mikilvægur partur af Vífilsstöðum er umhverfi staðarins. Það er án efa fallegt og á sér mikla sögu. En náttúran þar í kring var ein af ástæðum þess að þessi staðsetning var valin fyrir hælið.
Upprunalegt gildi:	Hátt	Einhverjar breytingar hafa verið á húsinu en reynt að hald í ímynd hússins.
Tæknilegt ástand:	Miðlungs	Húsið er í ágætu ástandi, nema skýli við sólverandir sem er fallin eða léleg.

**Varðveislugildi:** Hátt Mat á varðveislugildi byggir helst á listrænu, menningarsögulegu og umhverfisgildi hússins.

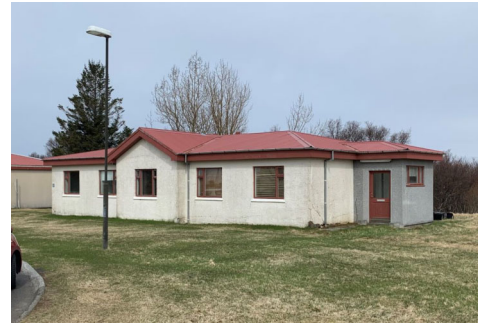
Mynd tekin 2020

Byggingarefni: Steinsteipt  
Útveggir: Múrsléttað  
Þakgerð: Valmaþak  
Þakklæðning: Bárújárn  
Undirstaða:  
Útlit: Einlyft

Listrænt gildi / Bygg.list:	Miðlungs	Byggingartækni og efnisval eru hefðbundin. Miðlungs listrænt gildi.
Menningarsögulegt gildi:	Lágt	Ekki mikið menningarsögulegt gildi en var byggt í tengslum við Vífilsstaðaspítala tæpum 30 árum eftir opnun hans.
Umhverfisgildi:	Miðlungs	Húsið er partur af byggðinni umhverfis Vífilsstaðaspítala og þeirri heildarmynd sem þar er.
Upprunalegt gildi:	Miðlungs	Talið er að húsið hafi ekki breyst mikið síðan það var byggt fyrir utan einhverjar útlitsbreytingar.
Tæknilegt ástand:	Miðlungs	Ástand hússins er talið vera ábótavant.

Miðlungs Mat á varðveislugildi byggir helst á umhverfis- og listrænu gildi hússins.

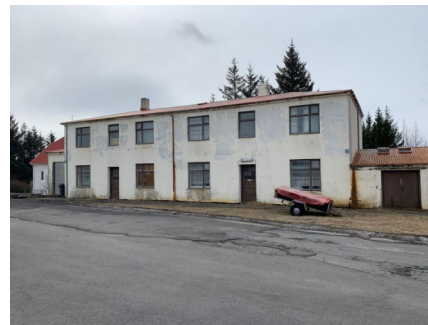
Mynd tekin 2020

Byggingarefni: Steinsteyp  
Útveggir: Múrsléttað  
Þakgerð: Valmaþak  
Þakklæðning: Bárújárn  
Undirstaða:  
Útlit: Tvílyft

Húsið var fyrst byggt sem vélarhús en miklar breytingar hafa verið gerðar á því og kom Guðjón Samúelsson að einhverjum breytinganna. Í dag eru þetta tvö sambyggð íbúðarhús sem voru kölluð Davíðsborg og Önnuborg. Vestan við húsið er partur af viðbyggingu sem var lengri áður fyrr og þá var þar líkhús og smíða- og saumastofa.

Listrænt gildi / Bygg.list: Hátt Byggingartækni og efnisval eru hefðbundin. Hátt listrænt/byggingarlistarlegt gildi þar sem húsið er vandað í hönnun síns tíma.

Upprunalegt gildi: Hátt Húsið hefur líklega ekki breyst mikið.

Tæknilegt ástand: Miðlungs Ástand hússins er talið vera ábótavant.

Hátt Mat á varðveislugildi byggir helst á umhverfis- og byggingarlistar gildi hússins.

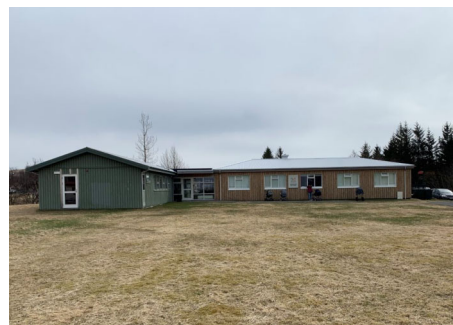
Mynd tekin 2020

2014 2 færanlegar kennslustofur úr timbri og millibygging.

Húsið var byggt sem læknabústaður árið 1938. Árið 2013 var það innréttað fyrir ungbarnaleikskóla og er enn leikskóli í dag en bætt hefur verið við viðbyggingum.

Listrænt gildi / Bygg.list:	Miðlungs	Byggingartækni og efnisval eru hefðbundin. Miðlungs listrænt gildi.
Menningarsögulegt gildi:	Lágt	Ekki mikið menningarsögulegt gildi en var byggt í tengslum við Vífilsstaðaspítala tæpum 30 árum eftir opnun hans.
Umhverfisgildi:	Miðlungs	Húsið er partur af byggðinni umhverfis Vífilsstaðaspítala og þeirri heildarmynd sem þar er.
Upprunalegt gildi:	Lágt	Húsið hefur breyst mikið síðan það var byggt, nú er það klætt með timbri og tvær viðbyggingar búnar að bætast við ásamt millibyggingu.
Tæknilegt ástand:	Miðlungs	Húsið er líklega í fínu standi.

Mat á varðveislugildi byggir helst á umhverfis- og listrænu gildi hússins.

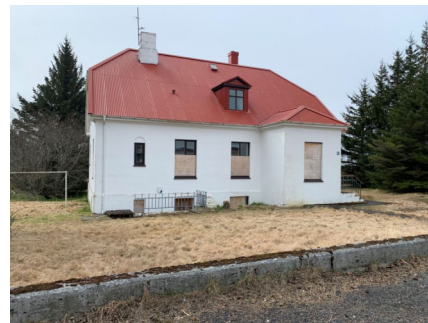
Mynd tekin 2020

Gerð húss:	Upphafleg	Núverandi	Helstu breytingar:	Hönnuðir breytinga:
Byggingarefni:	Steinsteyp	Steinsteyp		
Útveggir:	Múrsléttað			
Þakgerð:	Gaflsneitt þak			
Þakklæðning:	Bárujárn			
Undirstaða:				
Útlit:	Einlyft

Listrænt gildi / Bygg.list:	Hátt	Fallegt og reisulegt hús sem þótti mjög glæsilegt á tímum berklahælisins.
Menningarsögulegt gildi:	Hátt	Verk Guðjóns Samúelssonar arkitekts, byggt fyrir yfirlækna Vífilsstaða.
Umhverfisgildi:	Hátt	Húsið er hluti af byggðinni umhverfis Vífilsstaðaspítala og þeirri heildarmynd sem þar er.
Upprunalegt gildi:	Hátt	Húsið hefur líklega ekki breyst mikið.
Tæknilegt ástand:	Miðlungs	Húsið er ekki í góðu standi.

<b>Varðveislugildi:</b>	Hátt	Mat á varðveislugildi byggir helst á byggingarlistar-, menningarsögulegu- og umhverfisgildi hússins.
Verndarflokkar:	Friðuð hús - fjóluþlár litur á korti / Einstök hús, götummynd - rauður litur á korti / Varðveisluverð heild - gulur litur á korti

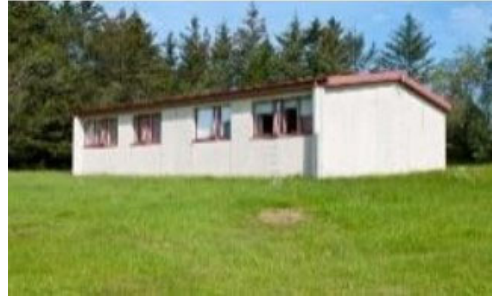
Byggingarefni: Steinsteyp  
Útveggir: Steniklæðning  
Þakgerð: Mænisþak  
Þakklæðning: Bárújárn  
Undirstaða:  
Útlit: Einlyft

Listrænt gildi / Bygg.list:	Miðlungs	Byggingartækni og efnisval eru hefðbundin. Miðlungs listrænt/byggingarlistarlegt gildi.
Menningarsögulegt gildi:	Lágt	Ekki er vitað til þess að húsið hafi mikið menningarsögulegt gildi.
Umhverfisgildi:	Miðlungs	Húsið er partur af dreyfðu byggðinni umhverfis Vífilsstaðaspítala.
Upprunalegt gildi:	Miðlungs	Ekki er vitað til þess að húsið hafi breyst mikið.
Tæknilegt ástand:	Miðlungs	Húsið er ekki í góðu standi.

**Varðveislugildi:** Miðlungs Mat á varðveislugildi byggir helst á listrænu- og umhverfisgildi hússins.

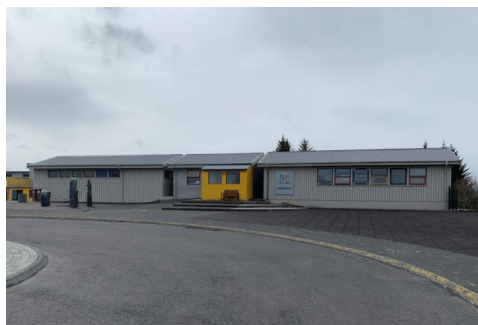
Mynd tekin 2020

Gerð húss:	Upphafleg	Núverandi	Helstu breytingar:	Hönnuðir breytinga:
Byggingarefni:	Tímur, bindingsverk	Tímur, bindingsverk		
Útveggir:	Tímur			
Þakgerð:	Mænisþak			
Þakklæðning:	Bárújárn			
Undirstaða:				
Útlit:	Einlyft

Listrænt gildi / Bygg.list:	Lágt	Byggingartækni er hefðbundin og listrænt gildi ekki hátt.
Menningarsögulegt gildi:	Lágt	Húsið hefur lítið menningarsögulegt gildi.
Umhverfisgildi:	Lágt	Húsið er eitt af nýrri húsum á svæðinu og ekki mikilvægur partur af nærliggjandi umhverfi.
Upprunalegt gildi:	Miðlungs	Ekki er vitað til að húsinu hafi verið breytt.
Tæknilegt ástand:	Hátt	Húsið er í góðu standi.

**Varðveislugildi:** Lágt Mat á varðveislugildi byggir helst á listrænu- og menningarsögulegu gildi hússins.

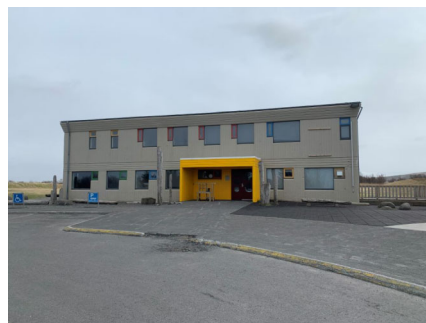
Mynd tekin 2020

Byggingarefni: Steinsteipt  
Útveggir: Múrsléttað  
Þakgerð: Geiraris  
Þakklæðning: Bárújárn  
Undirstaða:  
Útlit: Tvílyft

Listrænt gildi / Bygg.list:	Miðlungs	Byggingartækni og efnisval eru hefðbundin. Miðlungs listrænt/byggingarlistarlegt gildi.
Menningarsögulegt gildi:	Miðlungs	Húsið var byggt í tengslum við Vífilsstaði og starfsemina þar.
Umhverfisgildi:	Miðlungs	Húsið er partur af staðarmynd sem það myndar ásamt öðrum skólabyggingum.
Upprunalegt gildi:	Miðlungs	Ekki er vitað til að húsinu hafi verið breytt at utan en breytingar hafa verið gerðar innanhúss.
Tæknilegt ástand:	Miðlungs	Verið er að lagfæra húsið að innan.

Mat á varðveislugildi byggir helst á ástandi, umhverfis- og menningarsögulegu gildi hússins.

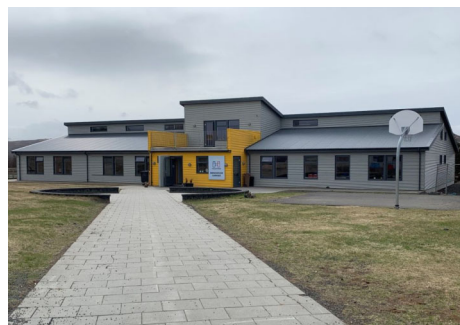
Mynd tekin 2020

Gerð húss:	Upphafleg	Núverandi	Helstu breytingar:	Hönnuðir breytinga:
Byggingarefni:	Tímur, bindingsverk	Tímur, bindingsverk		
Útveggir:	Bárujárn			
Þakgerð:	Mænisþak			
Þakklæðning:	Bárujárn			
Undirstaða:				
Útlit:	Einlyft

Listrænt gildi / Bygg.list:	Lágt	Byggingartækni er hefðbundin og listrænt gildi ekki hátt.
Menningarsögulegt gildi:	Lágt	Húsið hefur lítið menningarsögulegt gildi.
Umhverfisgildi:	Lágt	Húsið er eitt af nýrri húsum á svæðinu og ekki mikilvægur partur af nærliggjandi umhverfi.
Upprunalegt gildi:	Miðlungs	Ekki er vitað til að húsinu hafi verið breytt.
Tæknilegt ástand:	Miðlungs	Húsið er í ágætu standi.

**Varðveislugildi:** Lágt Mat á varðveislugildi byggir helst á listrænu- og menningarsögulegu gildi hússins.

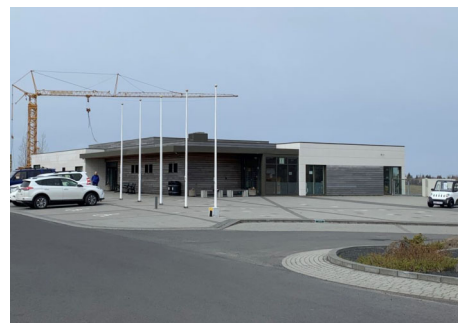
Mynd tekin 2020

Listrænt gildi / Bygg.list: Miðlungs Byggingartækni er hefðbundin. Hlutföll, efnisval og heildar útlit er gott.

Upprunalegt gildi: Hátt Litlar eða engar breytingar hafa orðið á húsinu.

Tæknilegt ástand: Hátt Húsið er í góðu standi.

**Varðveislugildi:** Miðlungs Mat á varðveislugildi byggir helst á menningarsögulegu-, umhverfis- og listrænu gildi hússins.

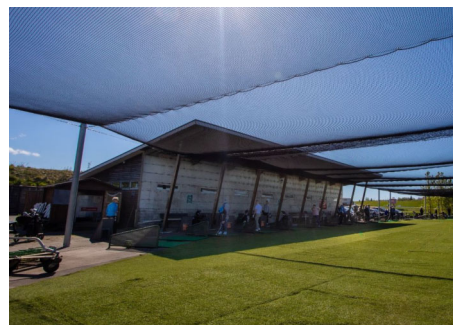
Mynd tekin 2020

Gerð húss:	Upphafleg	Núverandi	Helstu breytingar:	Hönnuðir breytinga:
Byggingarefni:	Timbur, bindingsverk	Timbur, bindingsverk		
Útveggir:	Timbur			
Þakgerð:	Einhalla (skúrþak)			
Þakklæðning:	Bárujárn			
Undirstaða:				
Útlit:	Einlyft

Listrænt gildi / Bygg.list:	Lágt	Byggingartækni og efnisval eru hefðbundin. Lítið listrænt/byggingarlistarlegt gildi.
Menningarsögulegt gildi:	Lágt	Hefur ekki mikið menningarsögulegt gildi.
Umhverfisgildi:	Lágt	Húsið fellur ágætlega að umhverfinu en er ekki mikilvægur partur af nærliggjandi umhverfi.
Upprunalegt gildi:	Miðlungs	Litlar breytingar hafa orðið á húsinu.
Tæknilegt ástand:	Miðlungs	Húsið er í ágætu standi.
